## ارزیابی کیفیت مورفولوژیک رودخانه طالقان

تغییراتی که در کیفیت مورفولوژیکی یک رودخانه رخ می‌دهد، حاصل تداخل فعالیت‌های انسانی و نیز تغییرات در مورفولوژی رودخانه است. رودخانه طالقان یکی از منابع مهم آب در آبیاری محصولات کشاورزی دشت قزوین محسوب می‌شود. با توجه به اهمیت اقتصادی سد طالقان بر روی این رودخانه و نیز جنس زمین، بعضی از بازه‌های این رودخانه دچار تغییراتی شده است. لذا، ارزیابی کیفیت مورفولوژیکی این رودخانه به منظور اهداف برنامه‌ریزی حائز اهمیت است. هدف از این پژوهش، ارزیابی کیفیت مورفولوژیکی رودخانه طالقان بر اساس روش شاخص کیفیت مورفولوژی بازبینی‌شده (rMQI) است. روش امتیازدهی rMQI، به کمی‌سازی تغییرات رودخانه می‌پردازد و آن زمانی است که رودخانه با شرایط مرجع خود مقایسه شود. مقدار شاخص rMQI منطبق با کمتر از ۳۰ درصد نشان‌دهنده وضعیت بسیار خوب رودخانه است و بیشتر از ۳۰ درصد بیانگر کیفیت بسیار ضعیف رودخانه است. نتایج پژوهش حاضر نشان داد که تمام بازه‌های رودخانه طالقان دارای وضعیت بسیار ضعیف هستند. علت این وضعیت بسیار ضعیف، مماندرشدگی رودخانه و دخالت‌های انسانی در بخش بالادست حوضه است. به منظور احیای رودخانه طالقان و بهبود کیفیت آب آن، محافظت از پوشش گیاهی طبیعی و افزایش آن، جلوگیری از تخریب کاربری اراضی در بالادست حوضه و همچنین، کنترل فرسایش کناری رودخانه از طریق اقدامات سازه‌ا

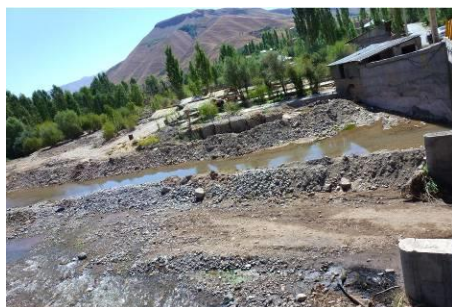
شکل ۴- اقدامات انجام‌شده در کرانه و بستر رودخانه

- بازه سوم: از مشاهدات میدانی و بررسی تصاویر ماهواره‌ای معلوم شد که اقدام به احداث یک دیواره سنگچین‌مانند به منظور حفاظت از کرانه رودخانه کرده بودند که اندازه طول این دیواره در حدود ۰/۴۷ درصد به دست آمد. با محاسبه میزان فرسایش‌پذیری این بازه در هر دو طرف کرانه‌ها معلوم شد که در حدود ۴۰/۴۴ درصد از مسیر این بازه دچار فرسایش کناره‌ای شده است (شکل ۳). علاوه بر این، از مشاهدات میدانی که از بازه سوم صورت گرفت معلوم شد که تمامی تراس‌های رودخانه‌ای این بازه تخریب شده‌اند که این در اثر تغییرات کاربری ارضی و اختصاص آن‌ها به فعالیت‌های زراعی و باغی بوده است (شکل ۴). با اندازه‌گیری شاخص شدت مهاجرت جانبی متآندرها معلوم شد که شدت مهاجرت جانبی متآندرها نیز در سطح شدید بوده است، به طوری که مقدار آن در حدود ۱۲۳/۶۸ متر به دست آمد. بنابراین، می‌توان این‌طور استنباط کرد که علت وضعیت ضعیف این بازه نیز افزایش تداخل‌های انسانی در بخش بالادست این حوضه است، در این بین، سهم عوامل طبیعی اندک بوده است.
