عوامل مورفومتریک گسترش فرسایش خندقی و پهنه‌بندی اقلیمی آن در استان کرمانشاه

خسرو شهبازی^{۱*}، یحیی پرویزی^۲ و مهین کله‌هوئی^۳

چکیده

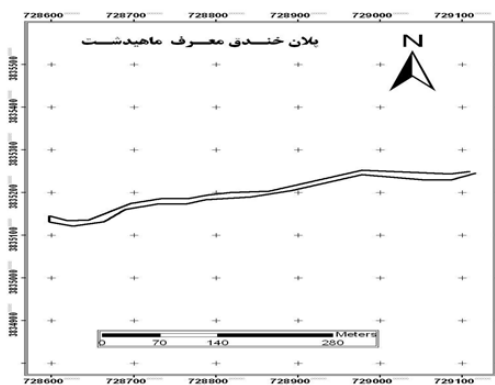
شکل ۳- نیم‌رخ طولی (الف) و پلان عمومی (ب) خندق‌های معرف منطقه ماهیدشت

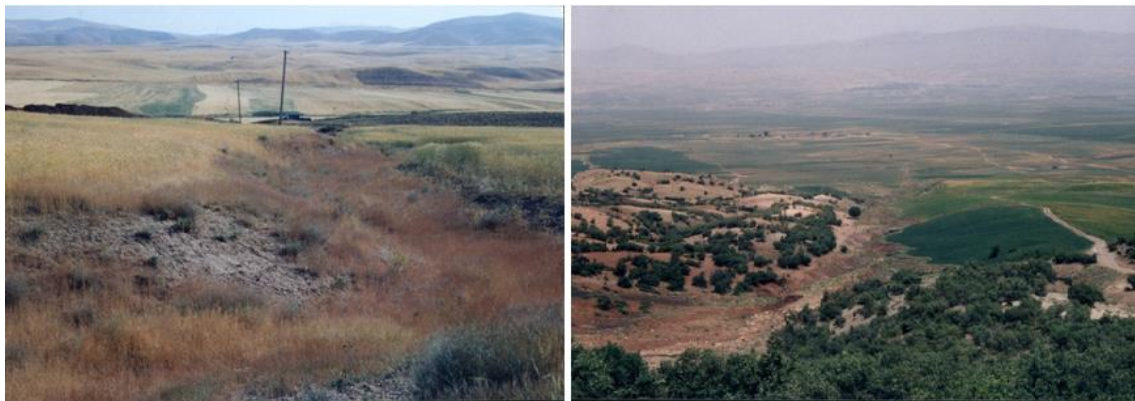
شکل ۴- نقش تغییر کاربری (زراعت دیم) در گسترش خندق و تخریب اراضی در اقلیم نیمه خشک سرد

جهت شیب) می‌تواند از عوامل انسانی ایجاد خندق در این محدوده باشد (شکل ۴).

شامل شیب بالا و فرسایش‌پذیری خاک است. همچنین، تخریب پوشش گیاهی کف آبراهه و شخم نامناسب (در

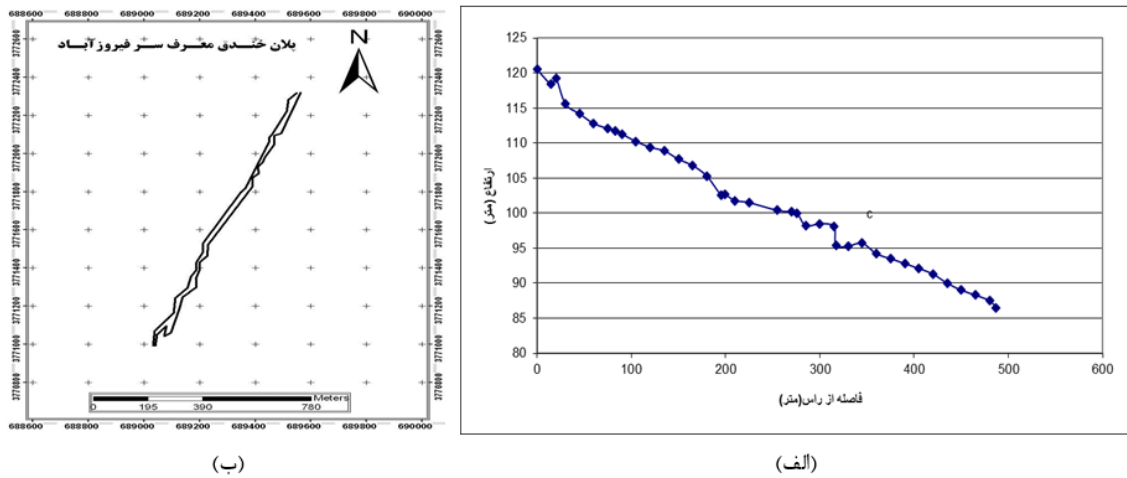
شکل ۵ - نیم‌رخ طولی (الف) و پلان عمومی (ب) خندق‌های معرف سرفیروزآباد

گسترده خندق معرف، 10600 متر مربع، همچنین، طول متوسط، عرض و عمق خندق‌ها در این منطقه به ترتیب 530 ، 13 و چهار متر است (جدول ۱ و ۲). نیم‌رخ طولی و پلان خندق معرف در این پهنه در شکل ۵، ارائه شده است. پلان عمومی شبکه، پیشانی و نیم‌رخ

عمودی خندق به ترتیب پنجه‌ای، شاخه‌ای و عمودی شکل با مقطع خندق V شکل است. تخریب پوشش

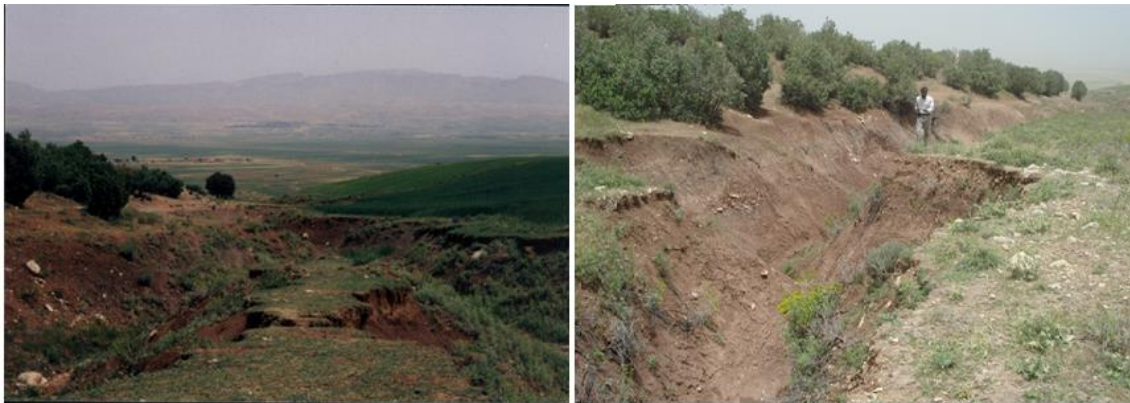
شکل ۶- نقش تبدیل اراضی مرتعی و تخریب پوشش گیاهی در گسترش خندق و تخریب اراضی در خندق‌های معرف سرفیروزآباد

گیاهی، و تبدیل اراضی مرتعی به زراعی از عوامل انسانی گسترش این خندق است (شکل ۶).

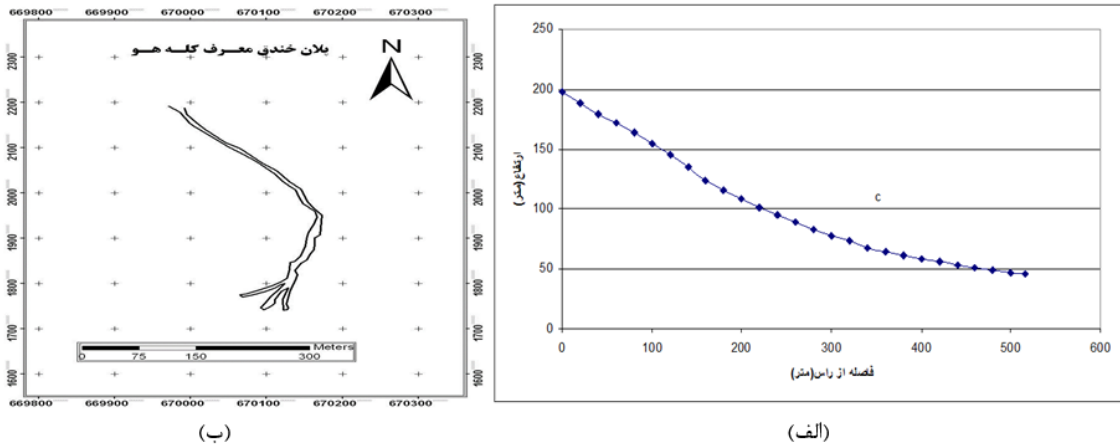
شکل ۷- نیم‌رخ طولی (الف) و پلان عمومی (ب) خندق‌های معرف کله‌هو

پهنه خندقی کله‌هو: این پهنه، با مساحت ۲۲۵۱۴ هکتار در مرکز استان و در جنوب شرقی کرمانشاه و در اراضی زراعی و مرتعی، همچنین، روی سازند زمین‌شناسی رادیولاریته کرمانشاه با ترکیبات مارنی واقع شده است. تیپ اراضی کوه با شیب متوسط منطقه و عمق متوسط خاک در این منطقه به ترتیب ۳۵ درصد و ۴۵ سانتی‌متر است. بافت خاک سطح‌الارض رسی لومی و شنی لومی، و بافت خاک تحت‌الارض رسی لومی است. گستره خندق معرف، چهار هکتار و طول متوسط، عرض و عمق خندق‌ها در این منطقه به ترتیب ۴۱۰، پنج و سه متر است. نیم‌رخ طولی و پلان خندق معرف در این پهنه در شکل ۷، ارائه شده است. پلان عمومی

شبکه، پیشانی و نیم‌رخ عمودی خندق به ترتیب پنجه‌ای، مدور و مایل با شکل مقطع خندق ۷ شکل است (جدول‌های ۱ و ۲). عوامل ایجاد خندق، شامل دو بخش طبیعی و انسانی است. در بخش طبیعی، به شدت بارندگی، شیب، فرسایش‌پذیری خاک و تخریب پوشش

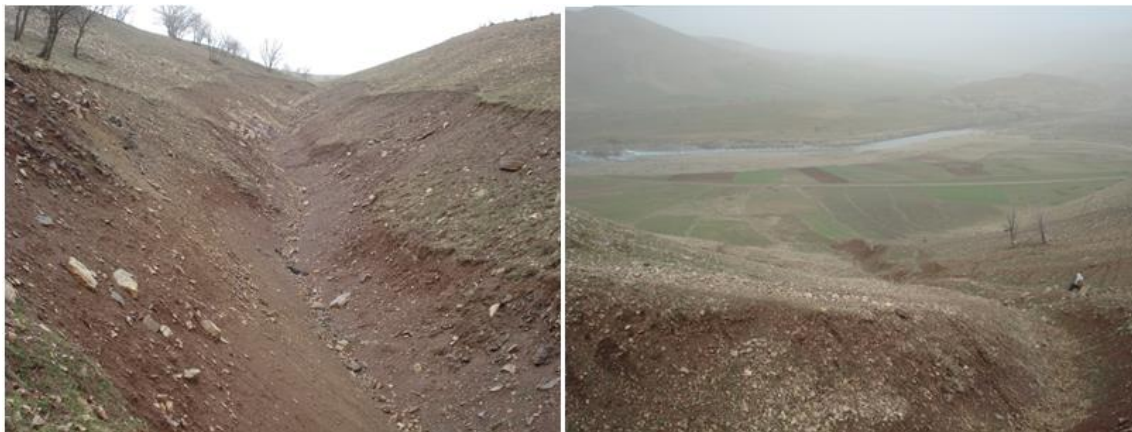
شکل ۸- نقش تبدیل اراضی مرتعی و تخریب پوشش گیاهی در گسترش خندق و تخریب اراضی در خندق‌های معرف کله‌هو

گیاهی و از عوامل انسانی موثر در گسترش این خندق، به تخریب پوشش گیاهی، تبدیل اراضی مرتعی به زراعی و بهره‌برداری نامناسب و قطع جنگل‌ها می‌توان اشاره کرد (شکل ۸).

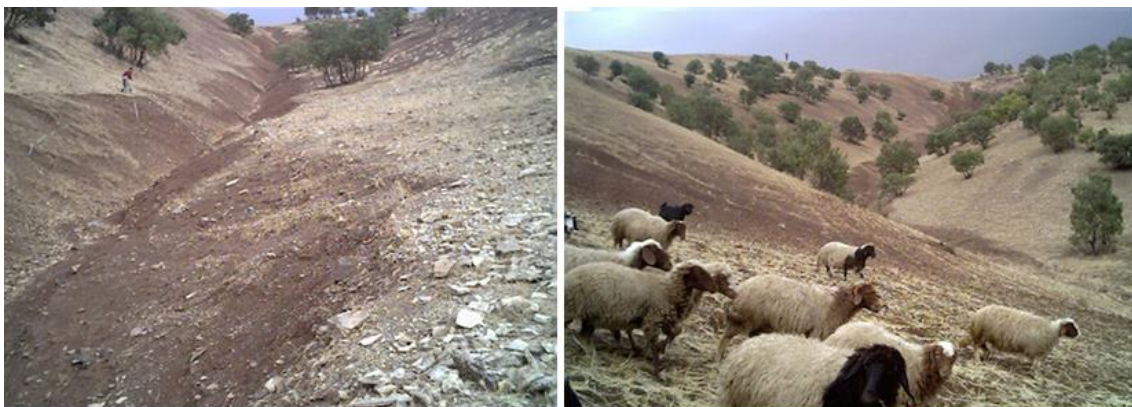
شکل ۱۲- نقش تغییر کاربری و بهره‌برداری نامناسب به‌وسیله انسان در گسترش و تخریب اراضی در خندق‌های معرف بالاخان

خندقی منطقه بالاخان جانورد و تخت‌گاه گهواره، به‌عنوان معرف این منطقه اقلیمی است. **پهنه خندقی بالاخان**: این پهنه، روی سازند زمین‌شناسی رادیولاریت با شیب متوسط ۲۰ درصد قرار گرفته است. عمق متوسط خاک در این منطقه، ۶۰ سانتی‌متر با بافت خاک سطح‌الارض، رسی لومی، و بافت خاک تحت‌الارض، سیلتی رسی است. گسترده و طول خندق، به‌ترتیب ۲/۵ هکتار ۵۷۰ متر است. نیم‌رخ طولی خندق معرف پهنه دهلق در شکل ۱۱، ملاحظه می‌شود. پلان عمومی شبکه، پیشانی و نیم‌رخ عمودی خندق به‌ترتیب پنجه‌ای، مدور و مایل با شکل مقطع V شکل است (جدول‌های ۱ و ۲). شدت بارندگی، شیب زیاد، فرسایش‌پذیری خاک و تخریب پوشش گیاهی به‌عنوان عوامل طبیعی و تغییر کاربری و بهره‌برداری نامناسب به‌وسیله انسان به‌عنوان عوامل انسانی گسترش این خندق هستند (شکل ۱۲).

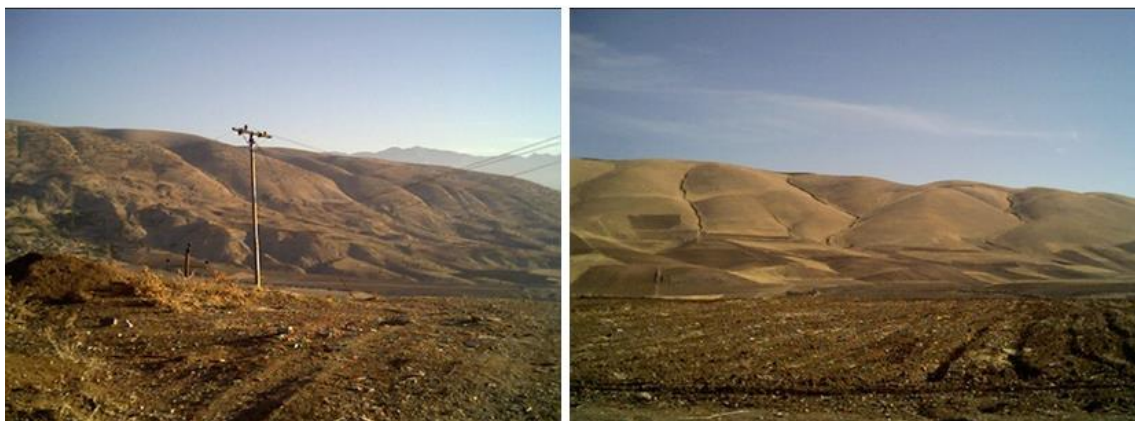
شکل ۱۴- نقش تغییر کاربری و بهره‌برداری نامناسب به‌وسیله انسان در گسترش و تخریب اراضی معرف تخت‌گاه

و خندق معرف آن روی سازند شیلی سخت قرار دارد، که سازوکار انحلال باعث گسترش خندق است. شیب و عمق متوسط منطقه، به ترتیب ۲۵ درصد و ۱۰۰ سانتی‌متر، با بافت خاک سطح‌الارض رسی و بافت خاک تحت‌الارض رسی سیلتی است. گسترده و طول متوسط خندق ۵۰ هکتار و ۶۰۰ متر است. همچنین، عرض و عمق متوسط خندق‌ها چهار و دو متر است (جدول‌های ۱ و ۲). نیم‌رخ طولی خندق معرف پهنه دهلق، در شکل ۱۳ ملاحظه می‌شود. پلان عمومی شبکه، پیشانی و نیم‌رخ عمودی خندق خطی، نقطه‌ای و مایل با شکل مقطع V شکل است. شدت بارندگی، شیب زیاد، فرسایش‌پذیری خاک و تخریب پوشش گیاهی به‌عنوان عوامل طبیعی و تغییر کاربری و بهره‌برداری نامناسب به‌وسیله انسان، به‌عنوان عوامل انسانی گسترش این خندق هستند (شکل ۱۴).

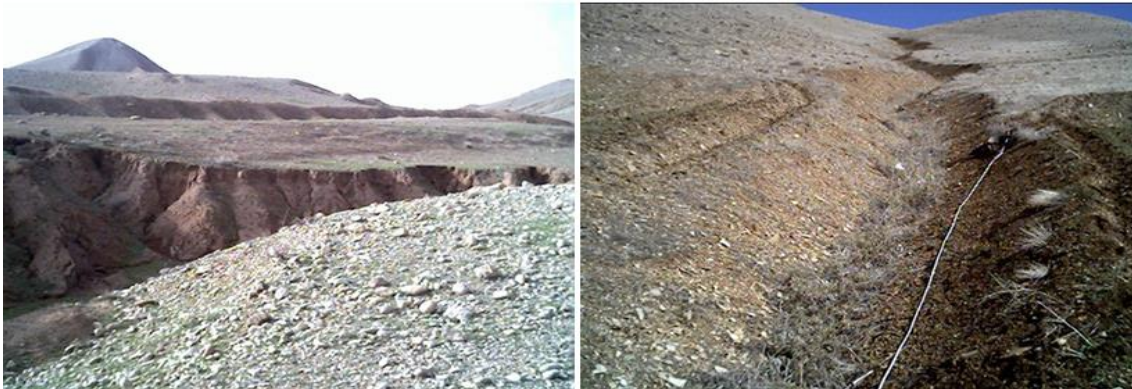
شکل ۱۶- نقش تغییر کاربری و بهره‌برداری نامناسب به‌وسیله انسان در گسترش و تخریب اراضی در خندق‌های معرف جبارآباد

پهنه خندقی جبارآباد: این پهنه، با مساحت ۳۵۱۶/۵ هکتار در شهرستان صحنه و بخش دینور و در شمال شرقی دینور و به فاصله دو کیلومتری جنوب روستای جبارآباد واقع شده است. خندق معرف، با عمق متوسط خاک ۸۰ سانتی‌متر، دارای بافت خاک سطح‌الارض رسی لومی و بافت خاک تحت‌الارض سیلتی رسی است. گسترده و طول متوسط خندق به ترتیب ۳۰ هزار متر مربع و ۴۴۰ متر است. همچنین، عرض و عمق متوسط خندق‌ها پنج و سه متر است. نیم‌رخ طولی خندق معرف پهنه جبارآباد در شکل ۱۵، ملاحظه می‌شود. پلان عمومی شبکه، پیشانی و نیم‌رخ خندق به ترتیب پنجه‌ای، نقطه‌ای و عمودی با مقطع V شکل است (جدول‌های ۱ و ۲). شدت بارندگی، شیب زیاد، فرسایش‌پذیری خاک و تخریب پوشش گیاهی به‌عنوان عوامل طبیعی و تغییر کاربری و بهره‌برداری نامناسب به‌وسیله انسان، به‌عنوان عوامل انسانی گسترش این خندق، محسوب می‌شود (شکل ۱۶).

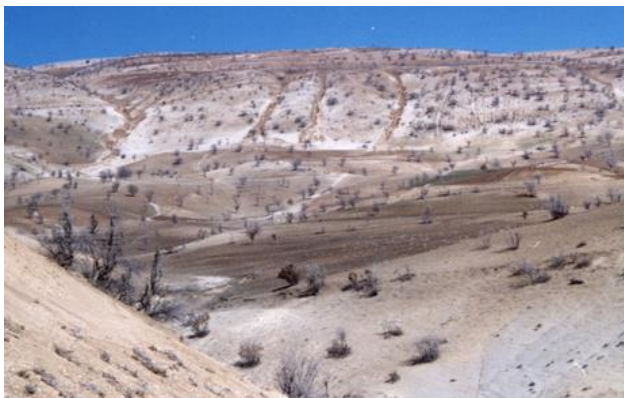
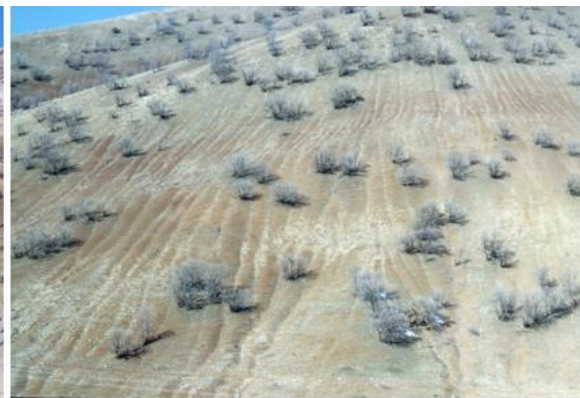
شکل ۱۸- نقش تغییر کاربری و بهره‌برداری نامناسب به‌وسیله انسان در گسترش و تخریب اراضی در خندق‌های معرف چشمه‌گذار

پهنه خندقی چشمه‌گذار: این پهنه، با مساحت ۱۰۶۰۶ هکتار در غرب شهر جوانرود معرف این منطقه و روی سازند ایلام واقع شده است که جنس آن از سنگ‌های آهکی و بیشتر واریزه‌ای است. شیب محدوده خندقی معرف، تند و ۶۴ درصد است. عمق متوسط خاک در این منطقه، کم و حدود ۲۰ سانتی‌متر و بافت خاک سطح‌الارض، سیلتی رسی و بافت خاک تحت‌الارض، رسی لومی است. گستره و طول و عرض متوسط خندق معرف، به ترتیب ۷۵۰۰ متر مربع، ۲۳۰ و شش متر با عمق متوسط دو متر است. نیم‌رخ طولی خندق معرف پهنه جبارآباد در شکل ۱۷، ملاحظه می‌شود. پلان عمومی شبکه، پیشانی و نیم‌رخ عمودی خندق موازی، نوکدار و مایل است (جدول‌های ۱ و ۲). شدت بارندگی، شیب زیاد، فرسایش‌پذیری خاک و تخریب پوشش گیاهی به‌عنوان عوامل طبیعی، و تخریب پوشش گیاهی، تبدیل اراضی مرتعی به زراعی و بهره‌برداری نامناسب و قطع جنگل‌ها و تخریب مراتع به‌عنوان عوامل انسانی گسترش این خندق به‌شمار می‌رود (شکل ۱۸).

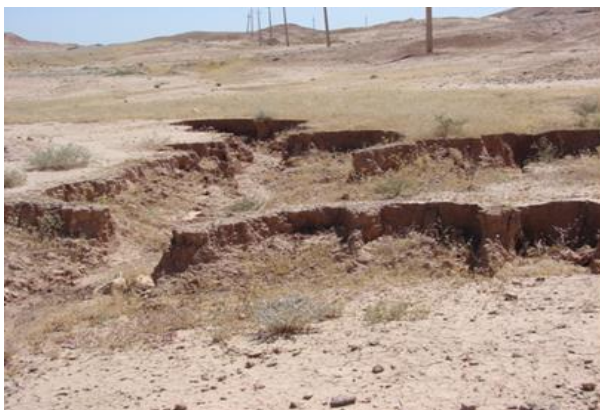
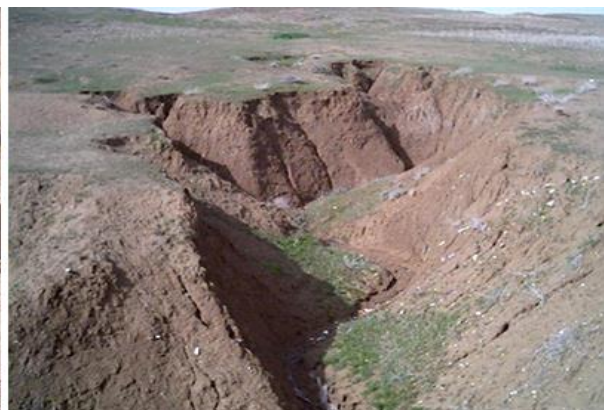
شکل ۲۰- نقش تغییر کاربری و بهره‌برداری نامناسب به‌وسیله انسان در گسترش و تخریب اراضی معرف سیدایاز

معرف این مناطق با مساحت $37188/6$ هکتار در شرق شهر قصرشیرین، روی سازند آغاچاری با ارتفاع متوسط 450 متر از سطح دریا و شیب متوسط دو درصد واقع شده است. عمق متوسط خاک، 120 سانتی‌متر با بافت سطحی لومی و بافت خاک تحتانی، رسی لومی و رسی است. گستره، طول متوسط، عرض و عمق خندق، به ترتیب 10 هکتار، 1000 ، 6 و دو متر است. نیم‌رخ طولی خندق معرف پهنه دهلق در شکل ۱۹، ملاحظه می‌شود. پلان عمومی شبکه، پیشانی و نیم‌رخ عمودی خندق به ترتیب پنجه‌ای، پلان شاخه‌ای و عمودی، با شکل مقطع خندق دوزنقه‌ای است (جدول‌های ۱ و ۲). Ahmadi و همکاران (۲۰۱۱) نیز نشان دادند که مقطع عرضی خندق‌ها در مناطق نیمه‌خشک گرم و مدیترانه‌ای عمدتاً دوزنقه‌ای شکل و در مناطق با اقلیم نیمه‌خشک معتدل، ۷ شکل هستند. شدت بارندگی، شیب زیاد، فرسایش‌پذیری خاک و تخریب پوشش گیاهی به‌عنوان عوامل طبیعی، و تغییر کاربری و بهره‌برداری نامناسب به‌وسیله انسان به‌عنوان عوامل انسانی گسترش این خندق است (شکل ۲۰).

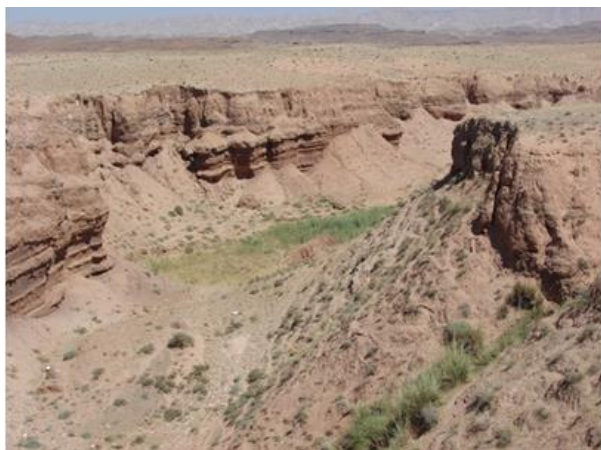
شکل ۲۱- نقش تغییر کاربری و بهره‌برداری نامناسب به‌وسیله انسان در گسترش و تخریب اراضی در خندق‌های معرف نفت‌شهر

پهنه خندقی نفت‌شهر: این پهنه، با مساحت ۴۴۹۰/۶ هکتار در شهرستان قصرشیرین و مراتع گرمسیری شرق نفت شهر واقع شده است. گستره، طول، عرض و عمق متوسط خندق معرف، به ترتیب ۱۰ هکتار، ۲۵۰۰، ۷/۱ و ۱/۸ متر است. خندق معرف، روی رسوبات کواترنر حاصل از سازند آغاچاری با ترکیبات ماسه سنگ و مارن قرار دارد. ارتفاع متوسط منطقه از سطح دریا ۲۵۰ متر، با شیب متوسط هفت درصد است. عمق متوسط خاک در این منطقه ۱۲۰ سانتی‌متر با بافت خاک سطحی لومی و بافت خاک تحتانی، رسی لومی است. پلان عمومی شبکه، پیشانی و نیم‌رخ عمودی خندقی پنجه‌ای، شاخه‌ای و نیم‌رخ عمودی با شکل مقطع خندق دوزنقه‌ای است (جدول‌های ۱ و ۲). نیم‌رخ طولی و پلان عمومی خندق معرف در پهنه نفت‌شهر به دلیل قرار گرفتن در محدوده اراضی مین‌گذاری شده و ممنوعه، مربوط به دوران جنگ عراق علیه ایران برداشت نشده است. عوامل ایجاد خندق شامل دو بخش طبیعی و انسانی است. شدت بارندگی، شیب زیاد، فرسایش‌پذیری خاک و تخریب پوشش گیاهی به‌عنوان عوامل طبیعی و تغییر کاربری و بهره‌برداری نامناسب به‌وسیله انسان، به‌عنوان عوامل انسانی گسترش این خندق است (شکل ۲۱).

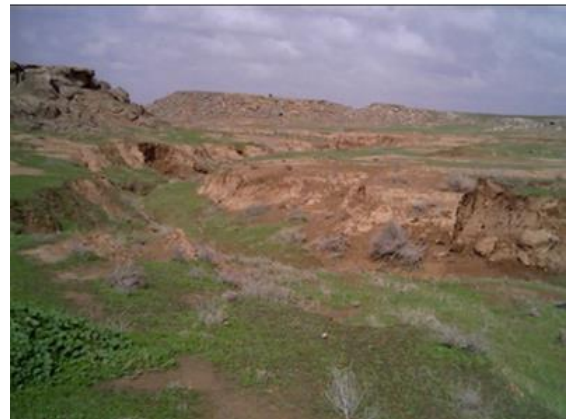
شکل ۲۲- نقش تغییر کاربری و بهره‌برداری نامناسب به وسیله انسان در گسترش و تخریب اراضی در خندق‌های معرف سومار

پهنه خندقی سومار: پهنه این منطقه، با مساحت ۳۵۹۶/۸ هکتار در شهرستان گیلانغرب و در جنوب شهر سومار به فاصله پنج کیلومتر و در نزدیکی مرز کشور عراق واقع شده است. عمق متوسط خاک در این منطقه، ۱۱۰ سانتی‌متر است. بافت خاک سطح‌الارض لومی و بافت خاک تحت‌الارض، رسی لومی است. نتایج آزمایش نشان می‌دهد که عمدتاً از سطح به عمق، از میزان شن و سیلت کاسته شده و به میزان رس افزوده می‌شود. پلان عمومی شبکه، پیشانی و نیم‌رخ عمودی خندق پنجه‌ای، شاخه‌ای و پیشانی آبکند عمودی با شکل مقطع آبکند دوزنقه‌ای است (جدول‌های ۱ و ۲). نیم‌رخ طولی و پلان عمومی خندق معرف در این محدوده همانند پهنه نفت‌شهر برداشت نشده است. می‌توان به شدت بارندگی، فرسایش‌پذیری خاک و تخریب پوشش گیاهی به عنوان عوامل طبیعی و تخریب پوشش گیاهی و بهره‌برداری نامناسب به عنوان عوامل انسانی گسترش این خندق‌ها اشاره کرد (شکل ۲۲).
